TIPO DE INVESTIGACIÓN: Artículo de revisión

Rol de la ecografía en la evaluación postoperatoria de complicaciones asociadas con implantes mamarios

The role of ultrasound in the postoperative evaluation of complications associated with breast implants

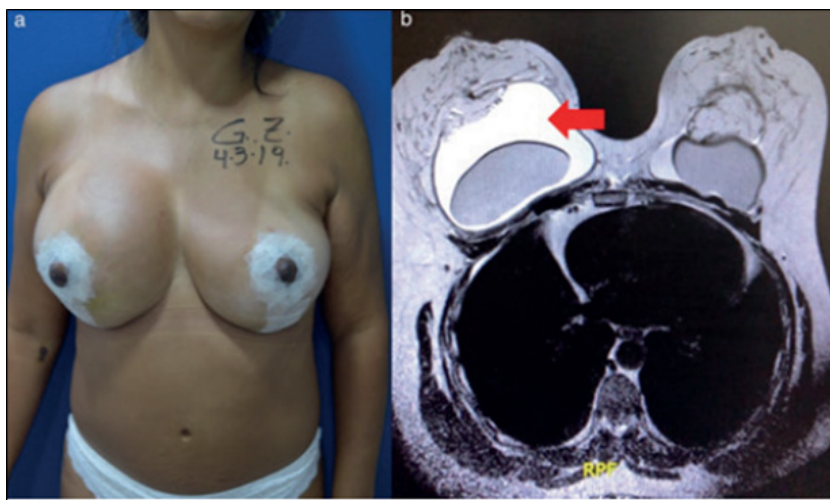
Figura 1. A Postoperatorio (12 días) Aumento del tamaño de la mama derecha. B Imagen Resonancia Magnética (IRM) con líquido peri protésico mama derecha (flecha)

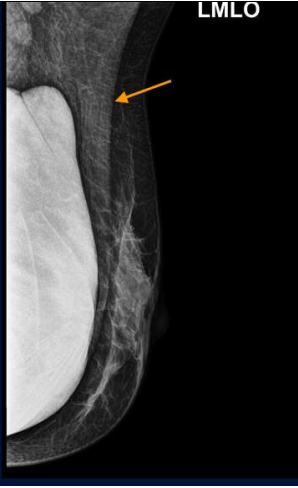
<p>esférica de la prótesis y engrosamiento de la cápsula. RM: aumento del diámetro anteroposterior con respecto al transverso y/o una esfericidad de la prótesis.</p>	
<p>Herniación</p> <ul style="list-style-type: none"> • La cápsula fibrosa se desgarrar, produciendo una solución de continuidad con protusión de la membrana. • US: Defecto focal de la cápsula • RM: Deformidad de la prótesis con protusión a través de la cápsula fibrosa. • Diagnóstico Diferencial: ruptura intracapsular (utilidad la secuencia de sólo silicona en RM)

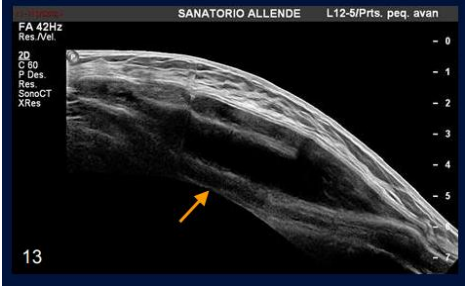
<p>Ruptura intracapsular:</p> <ul style="list-style-type: none"> • Se trata de la salida de silicona a través de una fisura o desgarro de la membrana, pero contenida por la cápsula fibrosa. • US: "Signo de la escalera", finas líneas ecogénicas paralelas entre sí que simulan los escalones de una escalera y que se corresponden con los pliegues de la membrana colapsada.

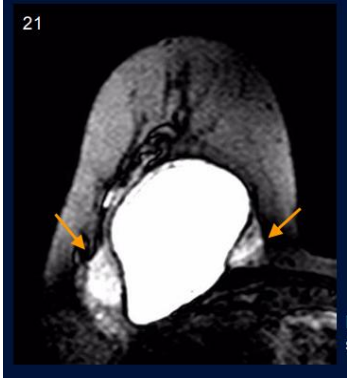
<p>Ruptura extracapsular:</p> <ul style="list-style-type: none"> • Extravasación de silicona fuera de la cápsula fibrosa, con formación de granulomas (siliconomas), e infiltración de adenopatías. • US: se observan nódulos con el signo de "tormenta de nieve", con una alta ecogenicidad y un refuerzo acústico posterior intenso.

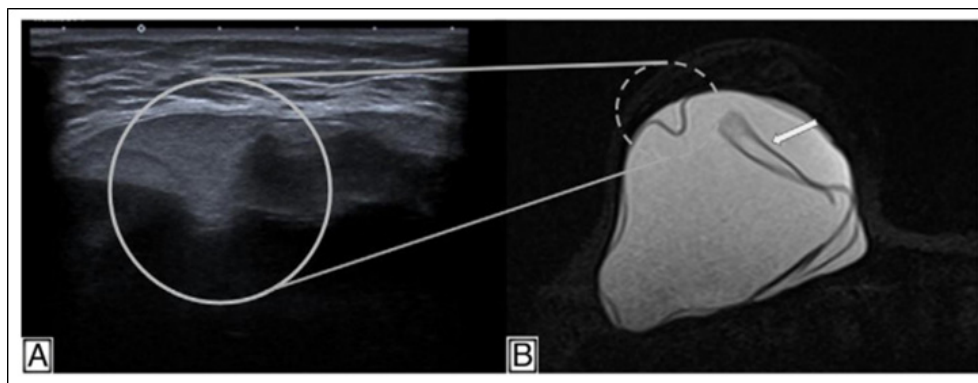
Figura 3. A) Ecografía. B) Resonancia magnética mamaria. Secuencia Silicona Only en la misma paciente con signos de rotura intracapsular: signo de la cerradura (figura ampliada) y signo de linguini (flecha blanca) en el implante derecho

La Resonancia Magnética (RM) es el método de referencia para detectar roturas de implantes mamarios debido a su alta sensibilidad y especificidad. Sin embargo, la ecografía mamaria se ha consolidado como la primera opción en muchos centros, principalmente por su mayor disponibilidad y menor costo. Nuestro estudio Secco et al (10) encontró una alta concordancia entre ambas técnicas para detectar el tipo y la ubicación de las roturas, aunque la RM tuvo una mayor capacidad para discriminar hallazgos específicos.

La ecografía no solo es útil para detectar roturas, sino que también es una herramienta valiosa para diagnosticar otras condiciones mamarias como infecciones o seromas, ofreciendo ventajas en costo y accesibilidad. A pesar de su dependencia del operador, en nuestro análisis no hubo diferencias signifi-

cativas entre la ecografía y la RM en el diagnóstico de roturas. Es importante destacar que la presencia de silicona en los ganglios linfáticos axilares por sí sola no indica una rotura del implante, ya que puede ocurrir incluso con implantes intactos. En resumen, nuestros hallazgos respaldan el uso de la ecografía como método inicial para evaluar la integridad de los implantes mamarios, reservando la RM para casos donde persisten dudas diagnósticas (10).
